# BESTANDSAUFNAHME

## Städtebaulicher Denkmalschutz Dulsberg

Freie und Hansestadt Hamburg  
Bezirksamt Hamburg-Nord

Hamburg, August 2019

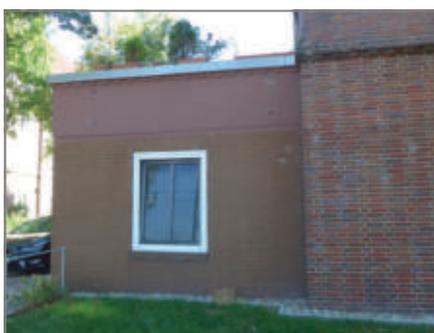
Mangelhaft bearbeiteter Klinker beim Anbau

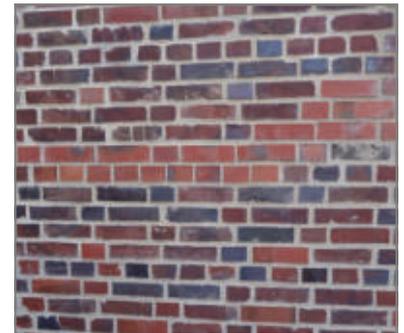
Material/ Zustand

**Zustand** | Die Frankschen Laubenganghäuser sind aufgrund ihrer Bauweise (offene Laubengänge mit durchgehenden Betonstützen) in hohem Maße von Bauschäden betroffen. Die dadurch getroffenen Maßnahmen (Sanierung mit unterschiedlichen Methoden, Schlagregenschutz, Verglasung der Terrassen) führen zu qualitativ unterschiedlichen Ergebnissen. Durch die Verglasung und den Schlagregenschutz wird die Gestaltung der Gebäude stark überformt. In der Vergangenheit wurden an den Gebäudefassaden verschiedene Sanierungstechniken (Fugensanierung, Spaltklinker, Kunststoff-Riemchen, Vollstein-Mauerwerk) erprobt.

**Empfehlung** | Im Rahmen der Sanierung bei den noch ausstehenden Gebäuden ist eine Variante zu wählen, die zum bestmöglichen Erhalt des ursprünglichen Erscheinungsbildes beiträgt und die besondere Konstruktion und Gestaltung der Gebäude berücksichtigt. Die Verglasung der Terrassen und der Schlagregenschutz an den Laubengängen sind zu vermeiden. Insgesamt ist eine einheitliche Gestaltung der Denkmalensembles anzustreben. Die Originalfassade ist dabei, wenn technisch möglich, zu erhalten. Fenster und Hauseingänge sind in Anlehnung an das Original sukzessive instand zu setzen.

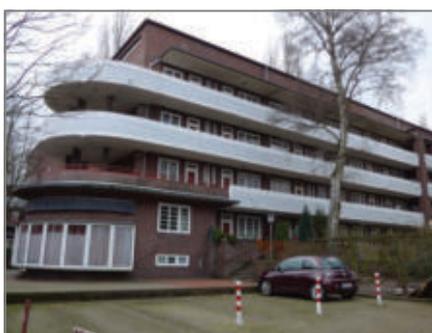
Sicherung bei Bauschäden

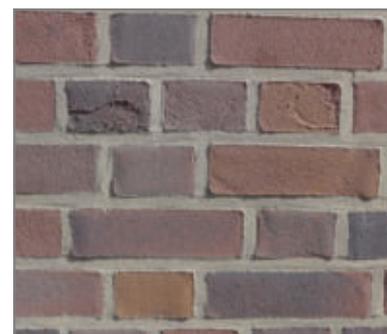
Material/ Zustand

**Zustand** | Das Gebäude, das 2008 bis 2011 im Rahmen einer umfassenden Sanierung mit einer WDVS-Fassade und Kunststoff-Riemchen ausgestattet wurde, ist augenscheinlich insgesamt in gutem Zustand. Dennoch ist der Gesamteindruck durch die gestalterische Wirkung der Riemchenfassade unbefriedigend. Kleine Schäden gibt es an den Klinkerriemchen im Erdgeschossbereich (insbesondere an Gebäudeecken), wo die Riemchen durch Außeneinwirkung abplatzen. In den Bereichen wo die Originalfassade und die Kunststoff-Riemchen direkt aneinander treffen, sind die qualitativen Unterschiede besonders gut ablesbar. Der Innenhof ist ansprechend gestaltet – verschiedene Nutzungen, wie Spielen, das Abstellen von Fahrrädern und die Müllentsorgung sind gut untergebracht.

**Empfehlung** | Im Rahmen von künftig anfallenden Sanierungsmaßnahmen ist zu prüfen, inwiefern das Fassadenbild wieder stärker an die ursprüngliche Klinkerfassade angeglichen werden kann. Dabei ist neben den gestalterischen Aspekten auf eine verbesserte Haltbarkeit des Materials zu achten. So entsteht ein insgesamt hochwertiger Eindruck. Die noch vorhandenen Originalfassadenbereiche sind bei anstehenden Sanierungen zu erhalten. Des Weiteren ist eine in der Farbgebung zurückhaltende Balkongestaltung wünschenswert.

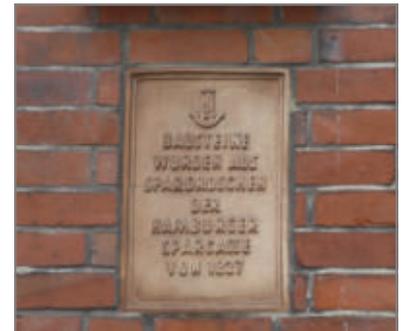
Material/ Zustand

**Zustand** | Die Gebäude sind in ihrer Originalsubstanz erhalten und weisen ein einheitliches Erscheinungsbild auf. An der Fassade gibt es zum Teil leichte Risse; bei Fenstern und Türen gibt es teilweise Instandsetzungsbedarf. Größeren Handlungsbedarf gibt es bei den Balkonen, hier gibt es Feuchteschäden (Putz blättert ab). Alle Balkone wurden in den letzten Jahren auf unterschiedliche Weise durch vorgeständerte Abfangungen erneuert; teilweise steht eine zweite Sanierung an. Im halböffentlichen Freiraum sind insbesondere die Müllstandorte und Vorgärten mit den Einfriedungen bearbeitungsbedürftig.

**Empfehlung** | Die Originalfassade und damit der einheitlichen Gesamteindruck sind auch zukünftig zu erhalten. Bei einer möglichen Sanierung ist die Originalsubstanz zu erhalten. Die Eingangsbereiche mit ihren Details sind zu bewahren. Fenster und Balkone sind im Sinne eines einheitlichen Erscheinungsbildes im Rahmen einer möglichen Sanierung innerhalb des Gebäudeensembles/ der Zeilenbauten einander anzugleichen, um das Fassadenbild zu beruhigen – auf auffällige Farben ist zu verzichten. Die Müllstandorte bedürfen einer Reinigung bzw. Modernisierung; in den Vorgärtenbereichen ist darauf zu achten, dass diese ein geordnetes, funktionales Erscheinungsbild aufweisen. Gleichzeitig ist das rhythmische Erscheinungsbild der Zeilen in ihrer Höhe zu erhalten.

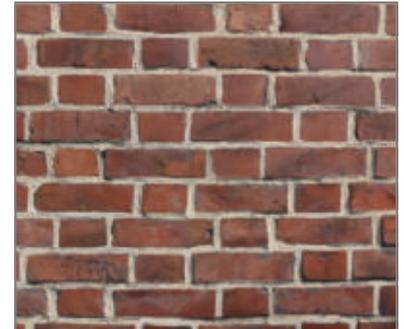
Material/ Zustand

**Zustand** | Die Gebäude sind aufgrund ihrer unterschiedlichen Baualter in verschiedenem Zustand. Während der Neubau der SAGA vor kurzem fertiggestellt wurden und entsprechend keinerlei Mängel aufweist, gibt es an den historischen Gebäuden leichte Rissbildung in der Fassade, zum Teil instandsetzungsbedürftige Holzfenster und Graffiti im Bereich der Straßburger Straße/ Ecke Nordschleswiger Straße. Die Balkone wurden bereits erneuert. Die Außenanlagen (Vorgärten, Innenhof) sind gepflegt. Während größtenteils an den historischen Gebäuden die Originalfassade vorhanden ist, sind zwei Gebäude (siehe Plan) mit Kunststoff-Riemchen/ WDVS ausgestattet. Durch das Nebeneinander der Materialien sind die Unterschiede zwischen Original-Backstein und Kunststoff-Riemchen stark sichtbar.

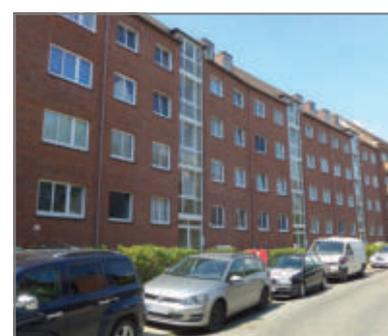
Fassade Eupener Straße

**Zustand** | Insgesamt ist der Gebäudeblock augenscheinlich in gutem Zustand. Der Anteil an Originalsubstanz bzw. wiederaufgebauter und nachempfundener Bausubstanz ist hoch, in diesem Bereich sind straßenseitig leichte Schäden an der Fassade vorhanden. Die Vorgärten sind gepflegt und weisen mit Klinkermauern, teils Hamburger Gitter, niedrigen Hecken und Strauchpflanzungen die typischen, erhaltenswerten Charakteristika des Dulsberg auf. Die Innenhofgestaltung ist zweckmäßig und bietet mit asphaltierten Stellplätzen, großformatigen Müllstandorten überwiegend keine hohe Aufenthaltsqualität.

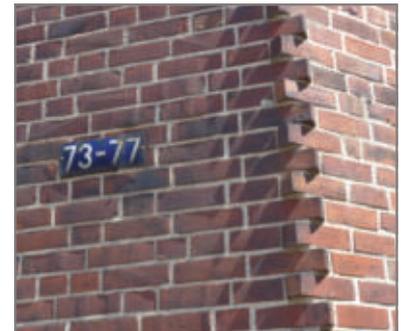
Material/ Zustand

**Zustand** | Der Baublock weist insgesamt augenscheinlich ein gepflegtes Erscheinungsbild auf. Es gibt kleine Schäden im Mauerwerk, größere Schäden sind nicht ersichtlich. Bemerkenswert sind Details, wie die vorhandene Bauzier oder auch gestaltete Metalltafeln zum Eigentümer. Die Eingangstüren und Fenster sowie die Außenflächen befinden sich überwiegend in gutem Zustand, die Rasenflächen waren witterungsbedingt teils stark in Mitleidenschaft gezogen.

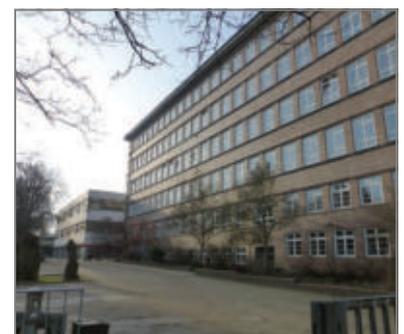
Fassade Haupttrakt

**Zustand** | Das Gebäude ist in seiner Originalsubstanz erhalten. Die Fassade des Schulgebäudes ist augenscheinlich in einem guten Zustand. Die niedrigen Backsteinmauern weisen witterungsbedingt Verfärbungen durch Vermoosung auf. Der Holzzaun zeigt vereinzelt Lackschäden und Rissbildungen. Die Fenster sind in einem guten Zustand. Der Eingangsbereich an der Straße Alter Teichweg hat eine unauffällige, reduzierte Wirkung. Die Außenanlagen am Bereich der Stadtteilschule präsentieren ein gepflegtes Erscheinungsbild. Der Vorgartenbereich am Lesehaus hingegen ist durch eine ungeordnete Bepflanzung und unkontrollierten Wildwuchs gekennzeichnet.
