## Grundinstandsetzung Straßburger Straße

### Vorstellung der aktuellen Planung der Mittelinsel

Landesbetrieb Straßen, Brücken und Gewässer – Herr Grote  
GHP – Landschaftsarchitekten – Herr Schierstedt und Herr Hageböke

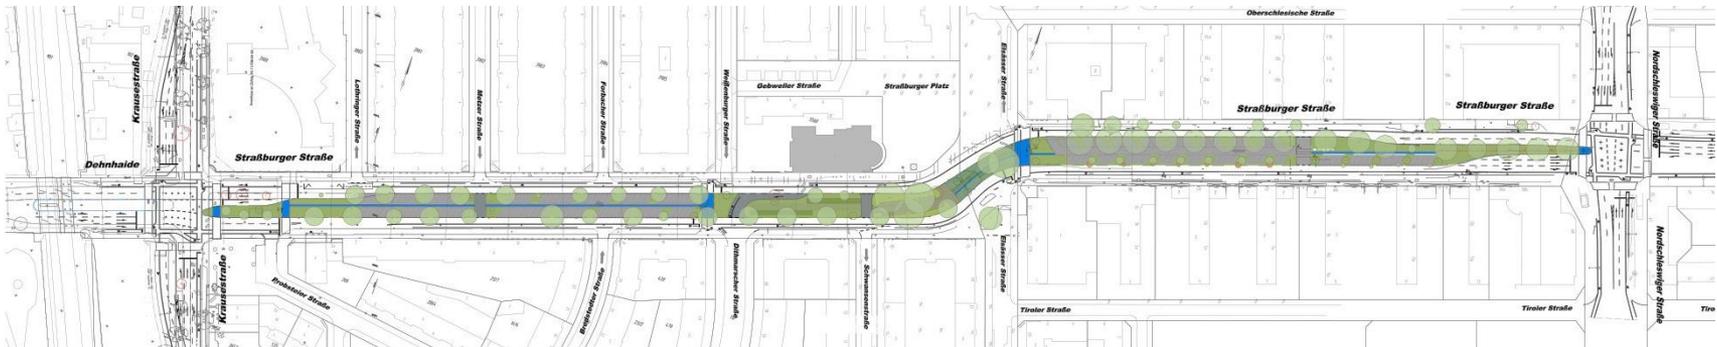
## Projektübersicht

- Planungsbereich Mittelinsel
- Krausestraße bis Nordschleswiger Straße
- Parkplätze
- Querungen und Erreichbarkeit

- PKW Verkehr
- Fußläufiger Verkehr
- Ausstattung

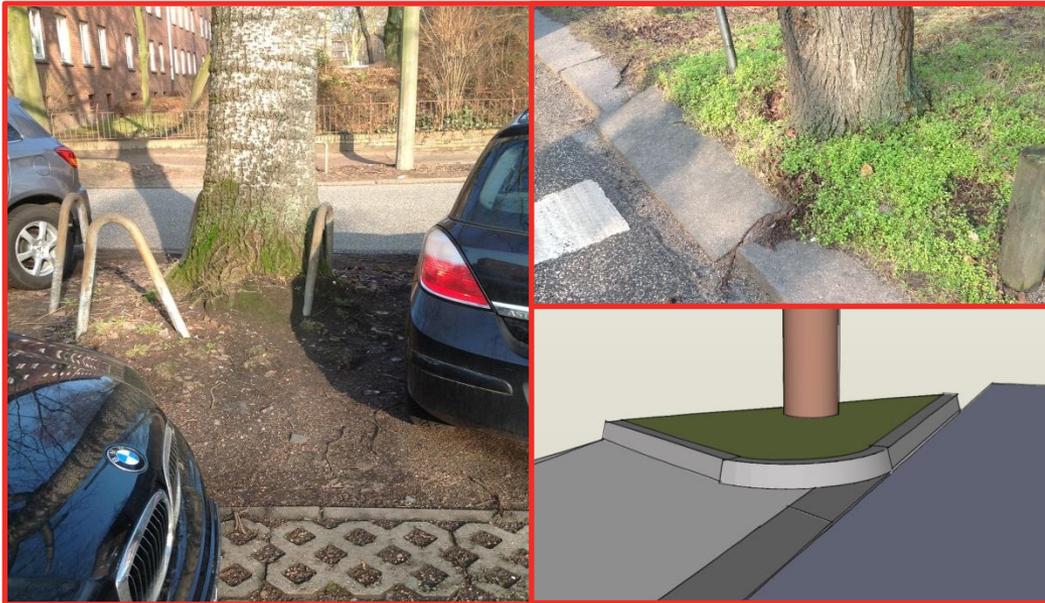
## Baumbestand – Baumscheiben

- Linden an Kante
- Pappeln im Osten

- Bestand: 81 Stk.
- Fällung: 13 Stk.
- Neupflanzung: 16 Stk.
- Verpflanzungen: 7 Stk.

- Planung: 84 Stk.  
(dauerhaft gesichert)

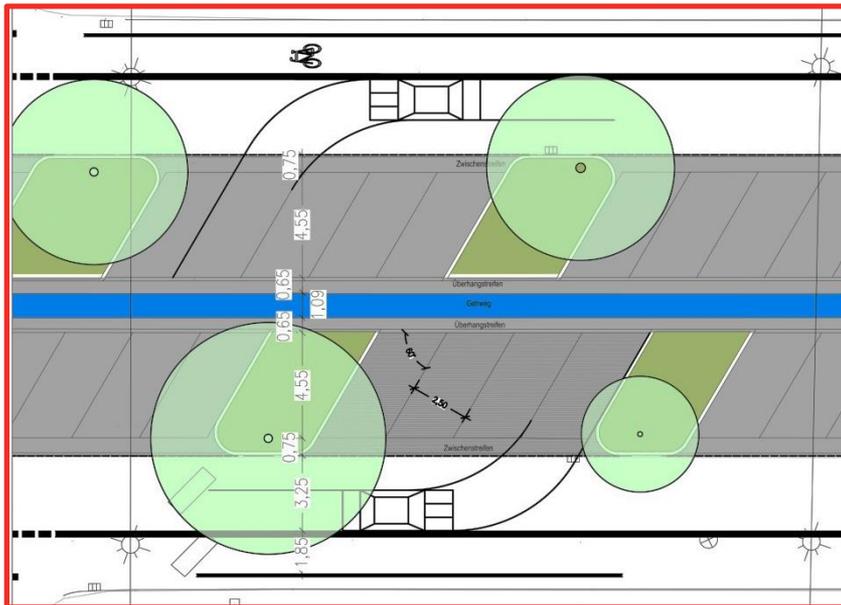
## PKW Verkehr – Parkplätze West

- Schrägaufstellung 60°
- Fußweg im Mittelstreifen
- vergrößerte Baumscheiben
- Parkplätze versickerungsoffen

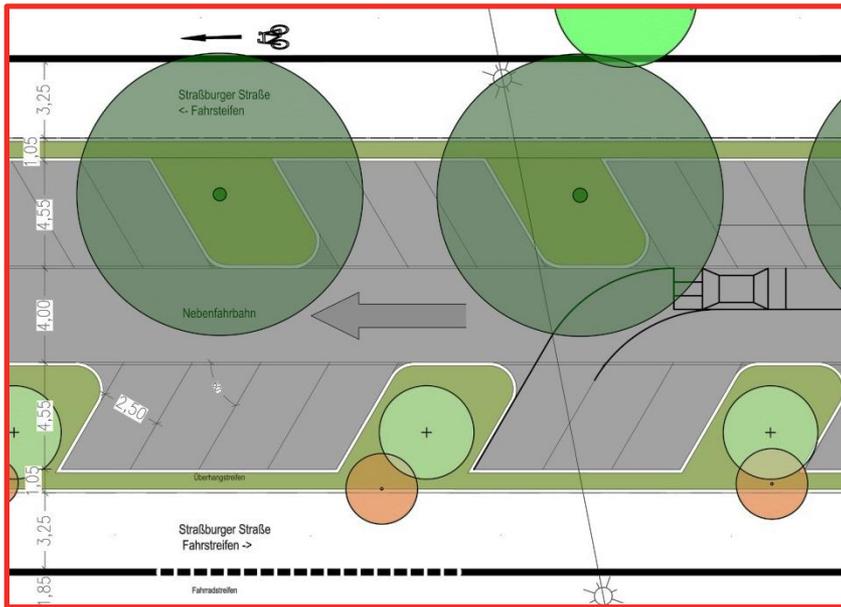
## PKW Verkehr – Parkplätze Ost

- Nebenfahrbahn
- beidseitig 60° Schrägaufstellung
- vergrößerte Baumscheiben
- Parkplätze versickerungsoffen

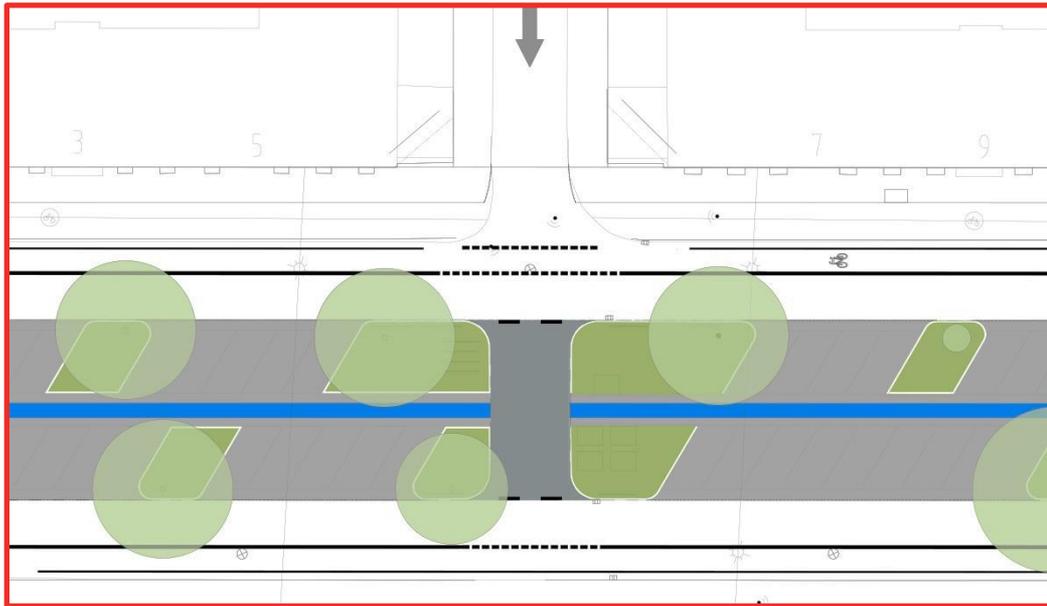
## PKW Verkehr – Querungen

- Querungen über Mittelinsel
- **Metzer Straße**
- Ditmarscher Straße
- Schwansenstraße
- Mittig zwischen Elsässer Straße und Nordschleswiger Straße

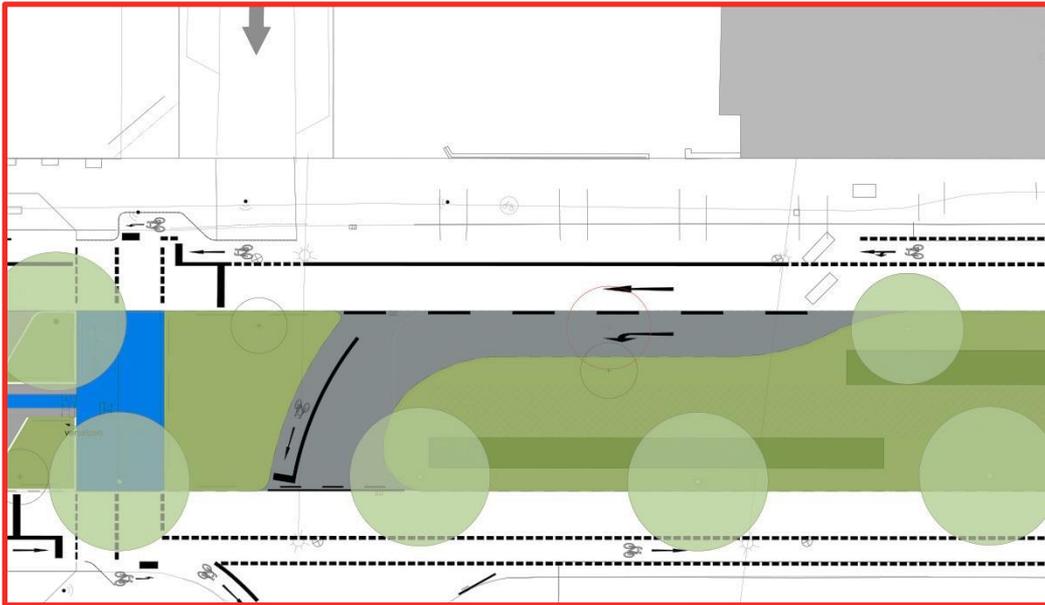
## PKW Verkehr – Querungen

- Querungen über Mittelinsel
- Metzger Straße
- **Ditmarscher Straße**
- Schwansenstraße
- Mittig zwischen Elsässer Straße und Nordschleswiger Straße

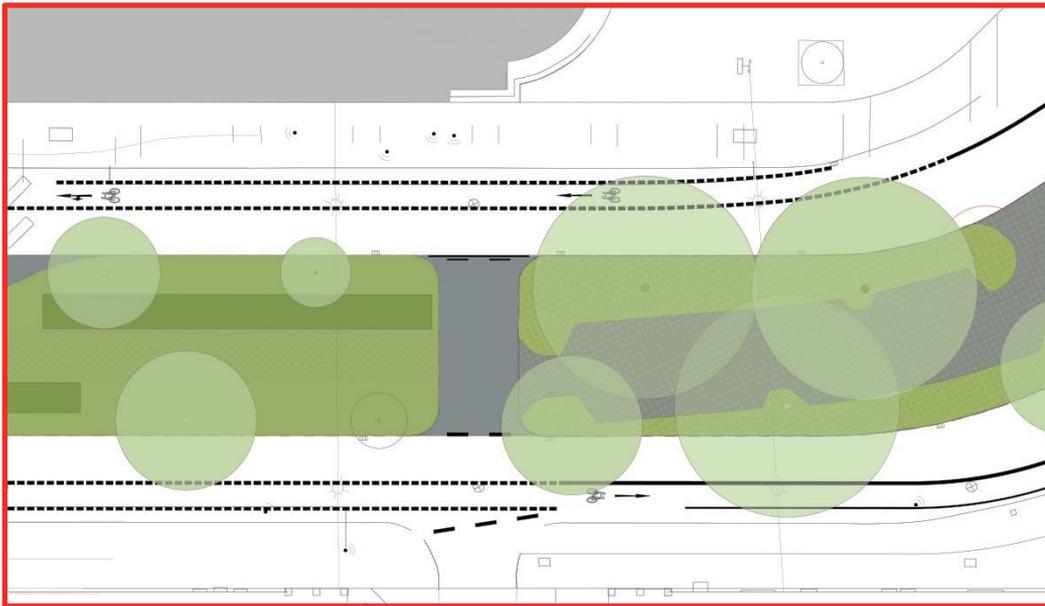
## PKW Verkehr – Querungen

- Querungen über Mittelinsel
- Metzger Straße
- Ditmarscher Straße
- **Schwansenstraße**
- Mittig zwischen Elsässer Straße und Nordschleswiger Straße

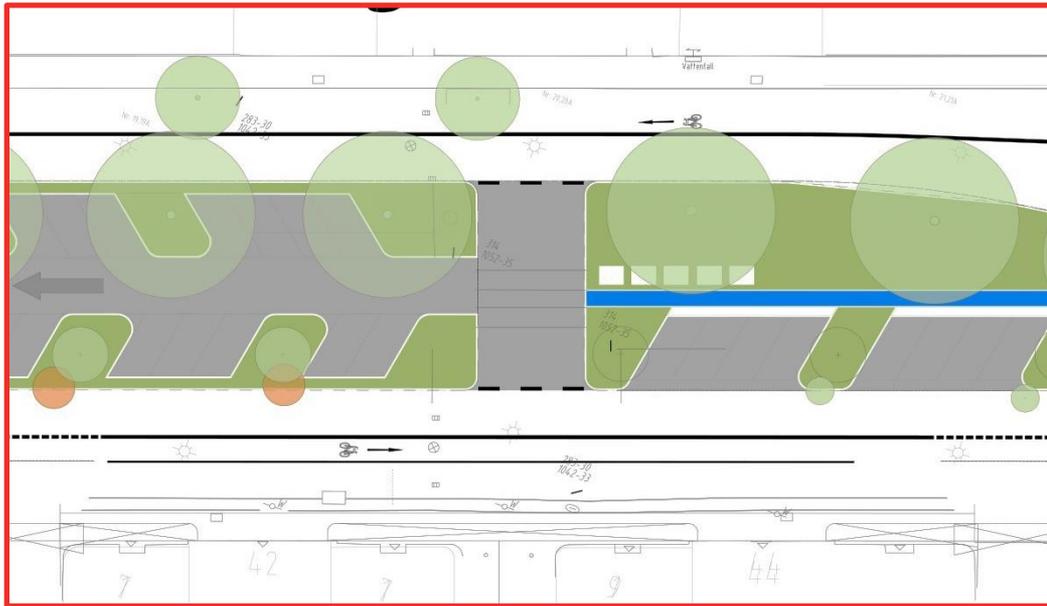
## PKW Verkehr – Querungen

- Querungen über Mittelinsel
- Metzger Straße
- Ditmarscher Straße
- Schwansenstraße
- **Mittig zwischen Elsässer Straße und Nordschleswiger Straße**

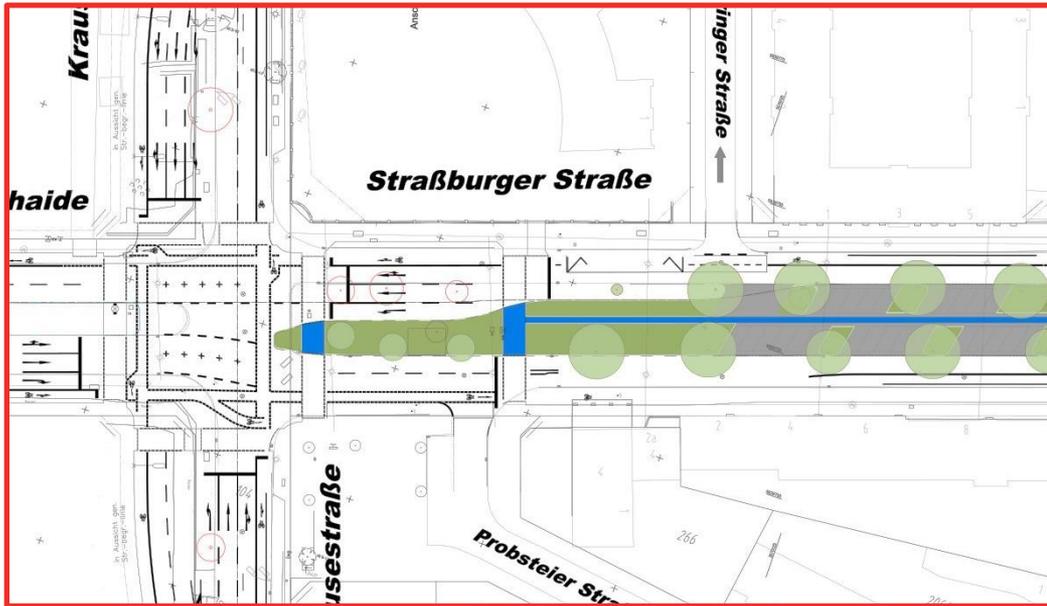
## PKW Verkehr – Kreuzung Krausestraße

- Grüner Mittelstreifen
- Trennung durch Zaun oder Hecke
- Zusammenhängende Baumscheiben
- Neue Baumpflanzungen

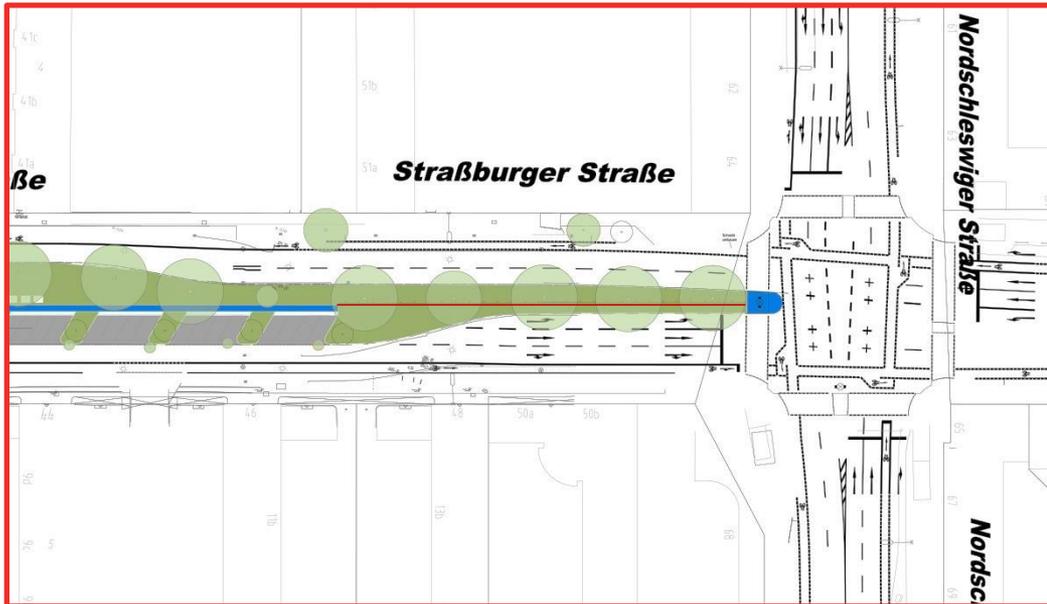
## PKW Verkehr – Kreuzung Nordschleswiger Straße

- Grüner Mittelstreifen
- Trennung durch Zaun
- Zusammenhängende Baumscheiben

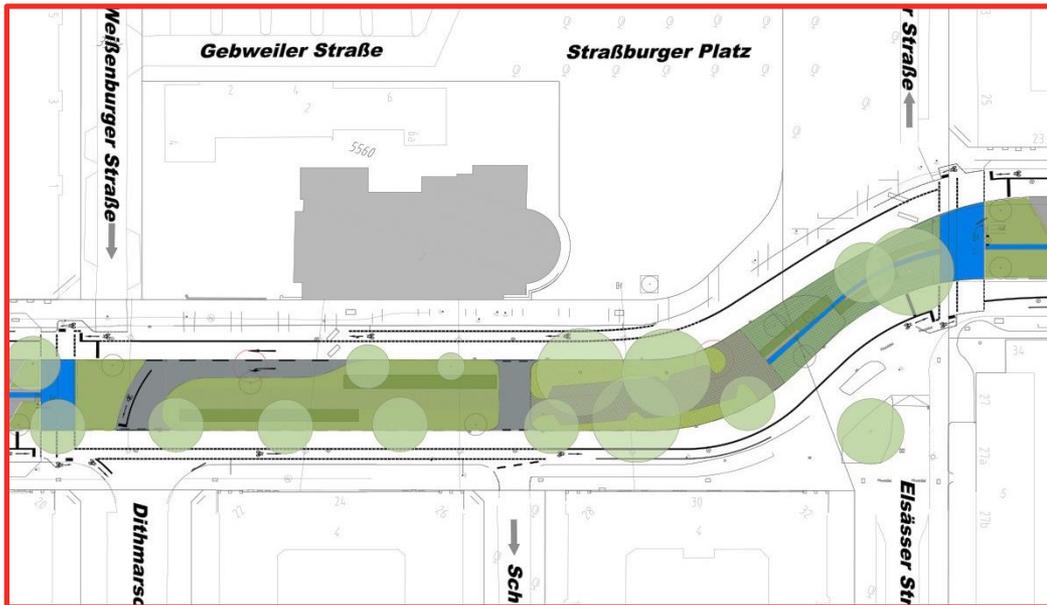
## PKW- und fußläufiger Verkehr – Straßburger Platz

- Querung an Elsässer Straße und Ditmarscher Straße
- Taxistand bleibt bestehen

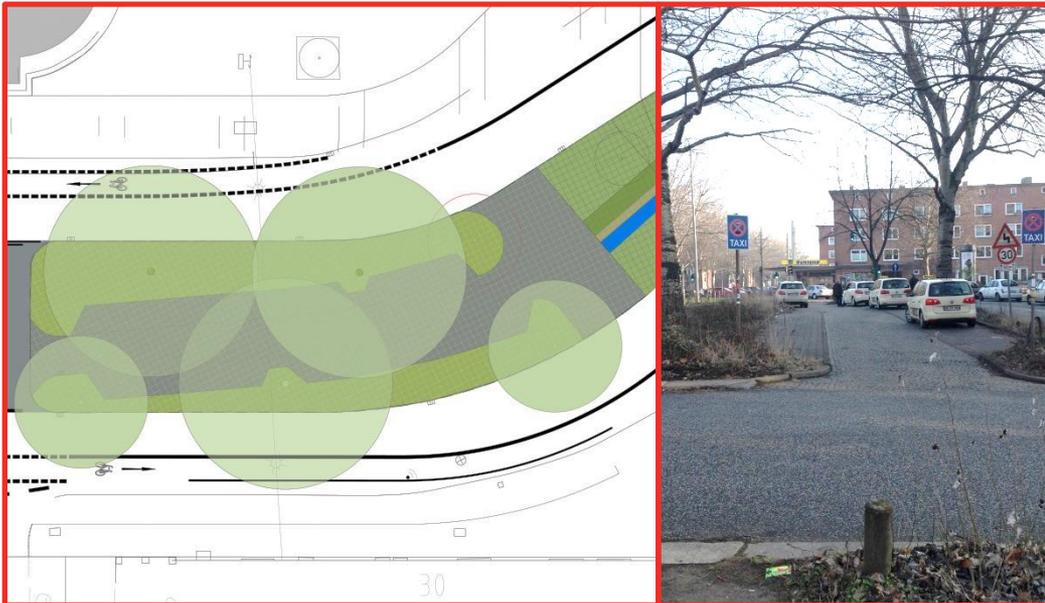
## PKW- und fußläufiger Verkehr – Taxistand

- Taxistand bleibt bestehen
- Schutz der Bäume
- Zentrale Lage im Quartier
- Beschattung der Taxen

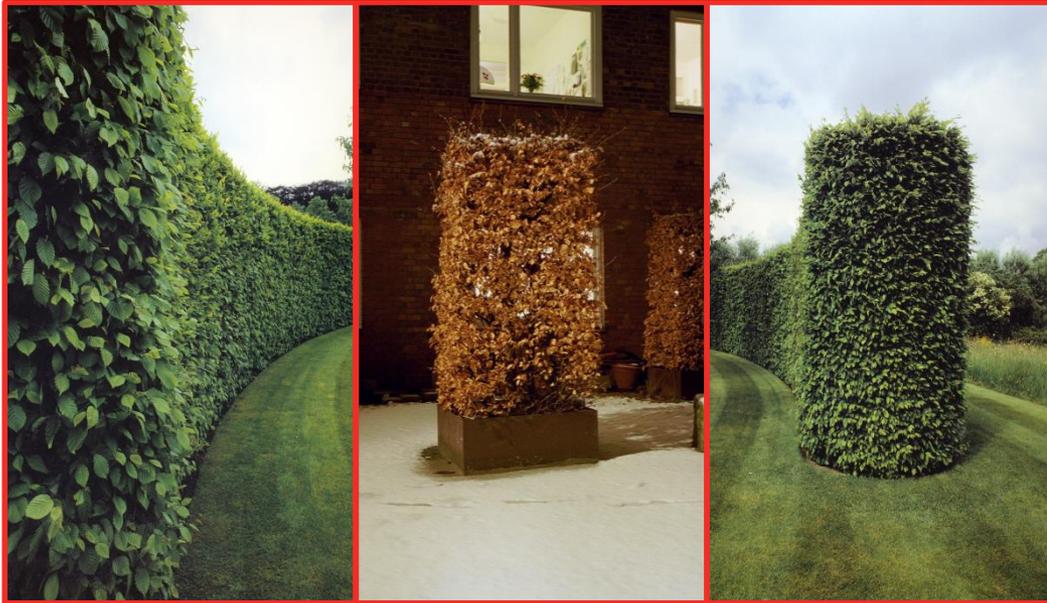
## Ausstattung –Heckenkörper

- Heckenkörper

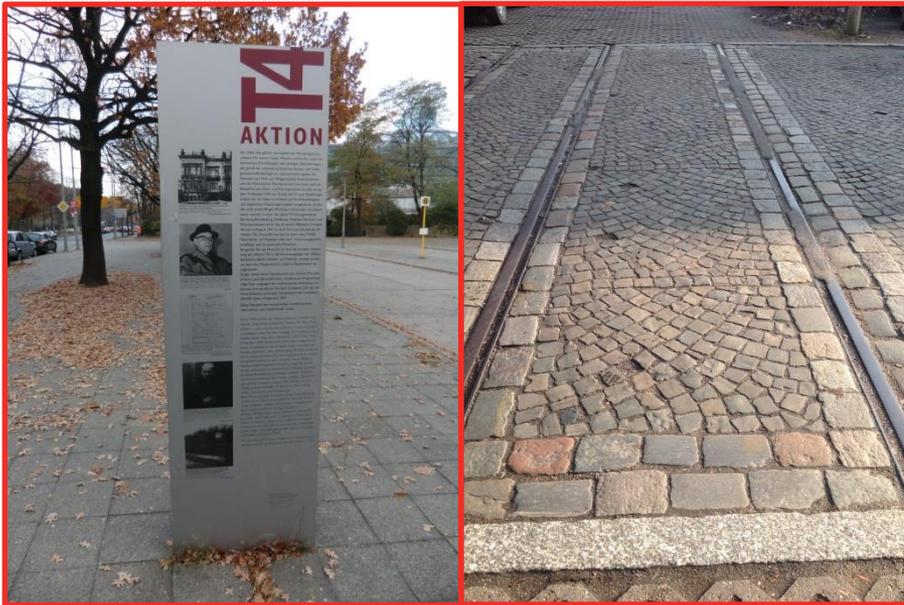
## Ausstattung – Infotafeln

- Lokale Information
- Historische Fakten

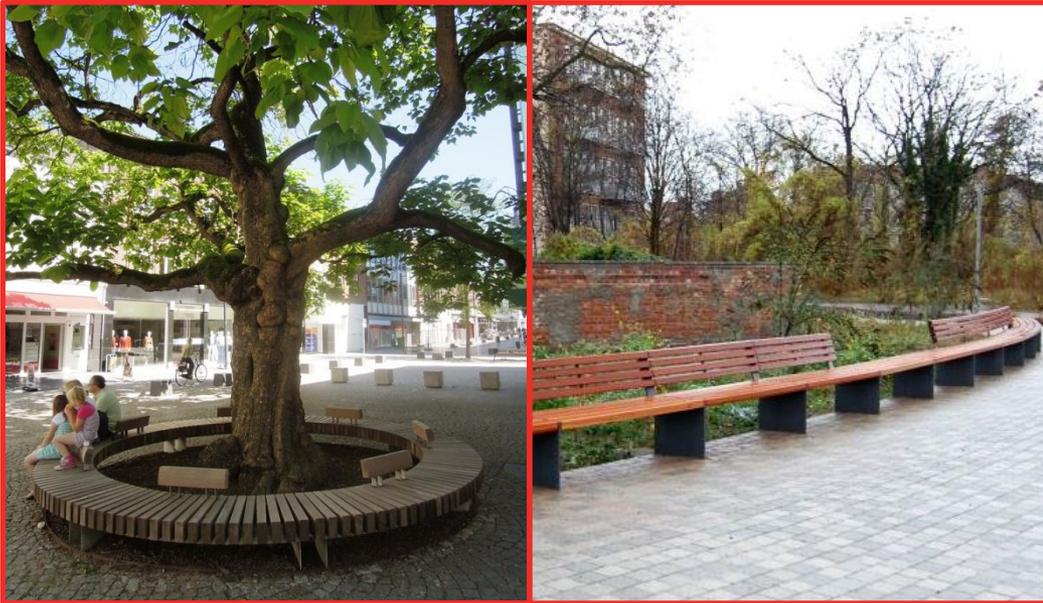
## Ausstattung – Bänke

- Bezug zum Straßburger Platz
- Aufnahme der Formen

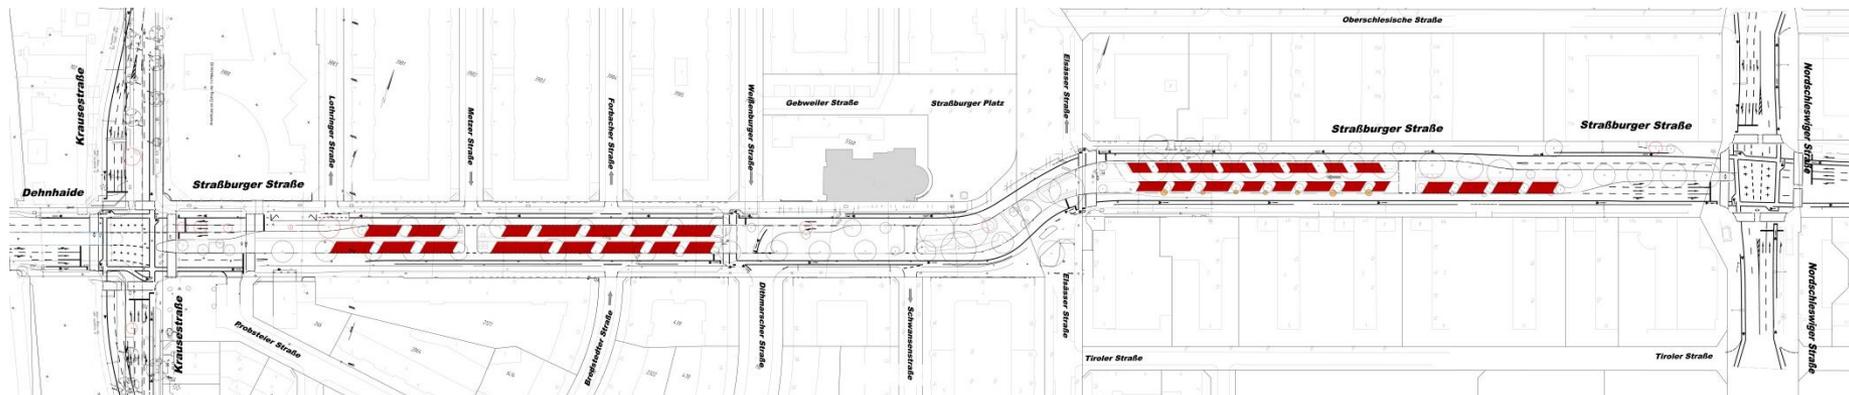
# Parkplatzbilanz

- Bestand: 197 Stk.
- Planung: 152 Stk.

*(Zusätzliche Parkplätze an der Straßenseite sind nicht dargestellt)*
