# BESTANDSAUFNAHME

## Städtebaulicher Denkmalschutz Dulsberg

Freie und Hansestadt Hamburg  
Bezirksamt Hamburg-Nord

Hamburg, August 2019

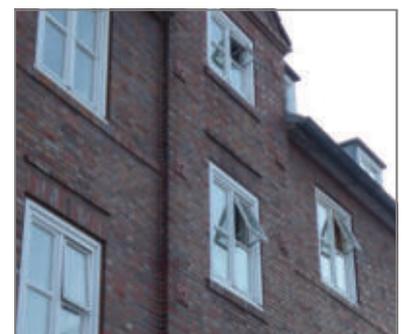
**Zustand** | Das Denkmalensemble ist in seiner Originalsubstanz (Wiederaufbau nach Teilerstörung) erhalten und weist im Bereich der Fassade augenscheinlich nur wenig Instandsetzungsbedarf auf. Die Fenster sind im Rahmen einer Modernisierung 2017/2018 größtenteils erneuert worden. Die denkmalgeschützten Innenhöfe wurden durch Müllboxen, Fahrradstellplätze und Haustechnik stark verändert.

**Empfehlung** | Die Originalklinkerfassaden und damit der einheitliche Gesamteindruck sind auch zukünftig zu erhalten. Im Rahmen einer möglichen Sanierung ist darauf zu achten, dass der Original-Backstein und das einheitliche Erscheinungsbild in Bezug auf die Fenster und Türen erhalten bleibt. Die Innenhöfe sind unter Berücksichtigung denkmalpflegerischer Belange als halböffentliche Aufenthaltsbereiche aufzuwerten.

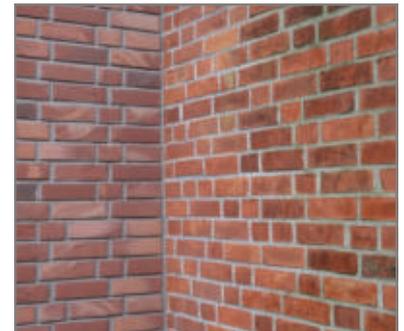
Material/ Zustand

**Zustand** | Die drei Blöcke sind bereits Mitte der 2000er Jahre mit Wärmedämmverbundsystem versehen worden. Die Gestaltung der Gebäude wurde durch die Fassadendämmung mit Kunststoff-Riemchen/ WDVS stark überformt. Die Kunststoff-Riemchen sind mittlerweile witterungsbedingt unterschiedlich stark ausgebleicht und verfärbt. Auch die nachträglich vorgestellten Balkone führen zu einem uneinheitlichen Erscheinungsbild der Fassade. Details wie Bauzier wurden teils an Balkonen und Eingangsbereichen umgesetzt.

**Empfehlung** | Bei Erneuerung sind zukünftig technisch und gestalterisch höherwertige Materialien zu verwenden. Es sind alternative Vorgehensweisen zu erproben, um den optischen Gesamteindruck der Fassade zu verbessern. Die Innenhöfe sind unter Berücksichtigung bauhistorischer Belange als halböffentliche Aufenthaltsbereiche aufzuwerten.

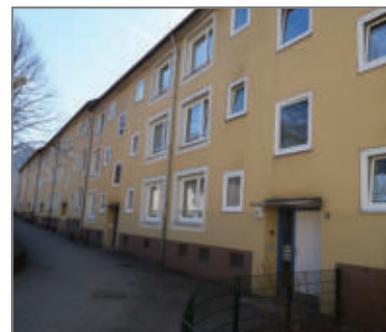
Material/ Zustand

**Zustand** | Das Vollstein-Mauerwerk weist bis auf Nordmarkplatz 2-16 keine Instandsetzungsbedarfe an den Fassaden auf. Die Fassaden der Gebäude am Nordmarkplatz sind farblich unterschiedlich gestaltet und häufig mit Farbakzenten zur Unterstreichung der Vertikalgliederung versehen. Durch die unterschiedliche Fassadengestaltung der Gebäudeblöcke wirkt das Gesamtbild des Nordmarkplatzes uneinheitlich und unruhig.

**Empfehlung** | Der Nordmarkplatz 2-16 weist Instandsetzungsbedarfe auf. Die Fassade ist durch starke Abnutzung gekennzeichnet und enthält Risse. Die Hauseingänge/ Türen sowie Fenster sind sukzessive instand zusetzen. Im Rahmen möglicher Sanierungsmaßnahmen ist darauf zu achten, ein einheitliches Gesamtbild des Nordmarkplatzes zu schaffen (u.a. durch einheitliche Eingänge/ Türen, verwendete Materialien an Balkonen, Balkongeländer etc.). Der zentrale Müllstandplatz ist bei einer Neugestaltung/ Neuordnung der Freiflächen zurückhaltend zu gestalten – eine Verlagerung ins Gebäudeinnere ist anzustreben.

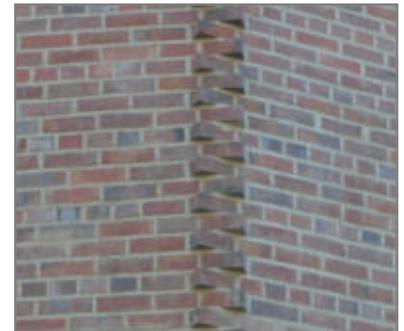
Material/ Zustand

**Zustand** | Das Gebäude wird derzeit saniert. Im Bereich Augustenburger Ufer, Tondernstieg 10-12 sowie Nordschleswiger Straße 2-4 wurde nach Entfernung der Fassadenverkleidung aus Eternit eine WDVS-Fassade mit Spaltklinker angebracht. Im Bereich der Tondernstraße ist eine Fugensanierung vorgesehen. Im Innenhof werden aufgeständerte Balkone und Spindeltreppen als zweiter Rettungsweg für die neuen Wohneinheiten im ausgebauten Dachgeschoss realisiert.

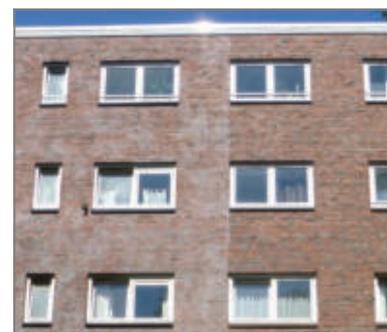
Material/ Zustand

**Zustand** | Der Gebäudeblock befindet sich aufgrund seiner verschiedenen Baujahre in unterschiedlichem Zustand. Durch die geschlossene Bebauung ergibt sich dennoch der Eindruck einer Zusammengehörigkeit. Während die Gebäudeteile jüngeren Datums augenscheinlich nur wenig Instandsetzungsbedarf aufweisen, gibt es am Gebäudeteil aus den 1930er Jahren Beschädigungen an den Fugen und kleinere Risse im Mauerwerk. An einem Teil der Fassade (Ecke Alter Teichweg/ Elsässer Straße) sind Verfärbungen durch Hydrophobierungsverfahren erkennbar. Die Vorgartenstrukturen sind in gutem Zustand, bei den Fenster gibt es hingegen voraussichtlich in den nächsten Jahren Sanierungsbedarf.

**Empfehlung** | Insgesamt ist die Backstein-Optik des Gebäudes zu erhalten – insbesondere bei dem Gebäudebereich aus den 1930er Jahren ist die Originalfassade zu bewahren. Eine behutsame Sanierung der vorhandenen Bausubstanz bietet sich daher an. Der städtebauliche Rhythmus, die horizontale bzw. am Alten Teichweg vertikale Gliederung der Fassade wird durch die vorhandene Bauzier betont – diese darf daher nicht überformt werden. Zukünftig wird empfohlen, erforderliche Müllcontainerstandorte zurückhaltend und einheitlich gestaltet zu platzieren.

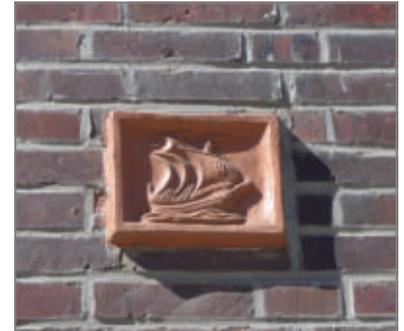
Material/ Zustand

**Zustand** | Das Denkmalensemble ist in seiner Originalsubstanz erhalten und weist mit seinen Gebäuden und Vorgärten insgesamt ein einheitliches Erscheinungsbild auf. Der Block der Hansa wurde bereits in der Vergangenheit umfassend saniert, der Block der BGFG befindet sich derzeit in der Sanierung. Große Instandsetzungsbedarfe sind im Bereich der Fassade nicht vorhanden. Die Werbeanlagen sind überwiegend einheitlich und zurückhaltend gestaltet (graue Einzelbuchstaben).

**Empfehlung** | Die Originalklinkerfassaden sind auch zukünftig zu erhalten. Im Rahmen weiterer Sanierungstätigkeiten ist darauf zu achten, die Fenster zu vereinheitlichen (zweiflügelig, zwei Sprossen). Es ist zu überprüfen, ob die eingeschossigen Anbauten (südliche und nördliche Gebäudeecken) hinsichtlich ihrer ursprünglichen Nutzung als Ladeneinheiten sowie ihre Klinkerfassade wiederhergestellt werden können. Bestehende und künftige Werbeanlagen sind an die vorhandenen anzupassen bzw. auszutauschen. Für die Gestaltung der Vorgärten ist eine Abstimmung der Gebäudeeigentümer untereinander sinnvoll, um eine Einheitlichkeit zu gewährleisten.

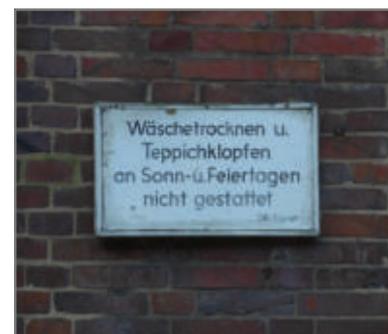
Material/ Zustand

**Zustand** | Das Denkmalensemble ist in seiner Originalsubstanz (Wiederaufbau nach Teilerstörung) erhalten. Großer Instandsetzungsbedarf ist im Bereich der Fassade nicht vorhanden, teils gibt es vermooste Stellen bzw. abgeplatzte sowie fehlerhaft instandgesetzte Fugen. Die denkmalgeschützten Innenhöfe wurden durch Müllboxen, Fahrradstellplätze und Haustechnik stark verändert.

**Empfehlung** | Die Originalklinkerfassaden und damit der einheitliche Gesamteindruck sind auch zukünftig zu erhalten. Eine besondere Bedeutung kommt dabei den mehrfachen Rundbögen (Durchgänge) zu – die Sichtachse ist freizuhalten. Im Rahmen einer möglichen Sanierung ist darauf zu achten, dass der Original-Backstein und das einheitliche Erscheinungsbild in Bezug auf die Fenster und Türen erhalten bleibt. Die Werbeanlagen an den Ladeneinheiten sind sukzessive durch einheitliche, zurückhaltende Werbeanlagen zu ersetzen. Historische Zeugnisse, wie beispielsweise Schilder zum Teppich klopfen, sind im Rahmen einer möglichen Sanierung zu erhalten und behutsam zu sanieren.

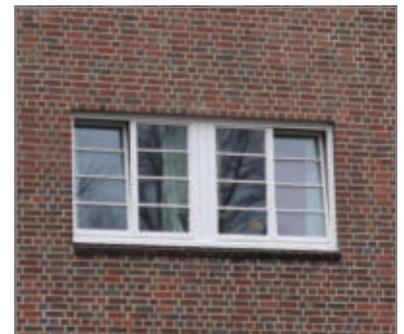
**Zustand** | Die Frankschen Laubenganghäuser sind aufgrund ihrer Bauweise (offene Laubengänge mit durchgehenden Betonstützen) in hohem Maße von Bauschäden betroffen. Die dadurch getroffenen Maßnahmen (Sanierung mit unterschiedlichen Methoden, Schlagregenschutz, Verglasung der Terrassen) führen zu qualitativ unterschiedlichen Ergebnissen. Durch die Verglasung und den Schlagregenschutz wird die Gestaltung der Gebäude stark überformt. In der Vergangenheit wurden an den Gebäudefassaden verschiedene Sanierungstechniken (Fugensanierung, Spaltklinker, Kunststoff-Riemchen, Vollstein-Mauerwerk) erprobt.

**Empfehlung** | Im Rahmen der Sanierung bei den noch ausstehenden Gebäuden ist eine Variante zu wählen, die zum bestmöglichen Erhalt des ursprünglichen Erscheinungsbildes beiträgt und die besondere Konstruktion und Gestaltung der Gebäude berücksichtigt. Die Verglasung der Terrassen und der Schlagregenschutz an den Laubengängen sind zu vermeiden. Insgesamt ist eine einheitliche Gestaltung der Denkmalensembles anzustreben. Die Originalfassade ist dabei, wenn technisch möglich, zu erhalten. Fenster und Hauseingänge sind in Anlehnung an das Original sukzessive instand zu setzen.

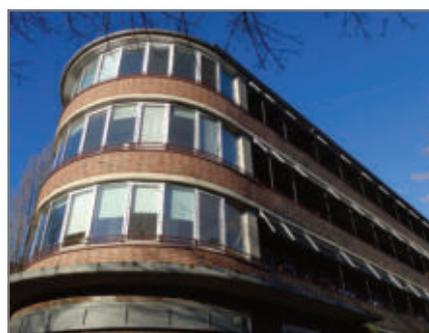
Verglaste Terrassen und Schlagregenschutz

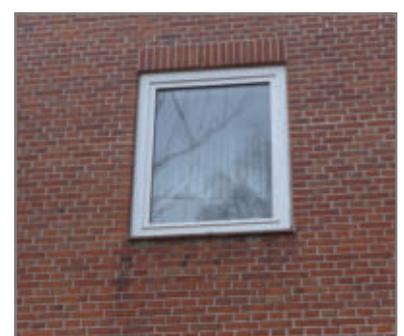
Fenster

**Zustand** | Die Gebäude sind in ihrer Originalsubstanz erhalten und weisen ein einheitliches Erscheinungsbild auf. Große Instandsetzungsbedarfe sind im Bereich der Fassade nicht vorhanden, An den Punkthäusern (Westfassade) besteht Handlungsbedarf im Bereich der Balkone und an den Fenstern. Die nachträglich vorgestellten Eingangsbereiche der Punkthäuser sind ansprechend gestaltet.

**Empfehlung** | Die Original-Klinkerfassaden sind zu erhalten. Im Rahmen möglicher Sanierungsmaßnahmen ist darauf zu achten, das einheitliche Gesamtbild zu bewahren (u.a. Fenstergliederung, verwendete Materialien an Balkonen, Balkongeländer etc.). Der besondere städtebauliche Rhythmus der Fassaden (Vor- und Rücksprünge und ausgestellte Balkone) sind als besonderes charakteristisches Element zu erhalten.

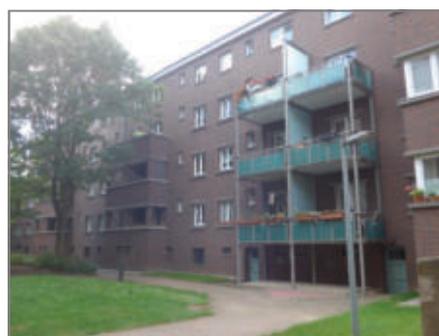
Schon vorhandene und neu aufgeständerte Balkone

**Empfehlung** | Im Rahmen von künftig anfallenden Sanierungsmaßnahmen ist zu prüfen, inwiefern das Fassadenbild wieder stärker an die ursprüngliche Klinkerfassade angeglichen werden kann. Dabei ist neben den gestalterischen Aspekten auf eine verbesserte Haltbarkeit des Materials zu achten. So entsteht ein insgesamt hochwertiger Eindruck. Die noch vorhandenen Originalfassadenbereiche sind bei anstehenden Sanierungen zu erhalten. Des Weiteren ist eine in der Farbgebung zurückhaltende Balkongestaltung wünschenswert.

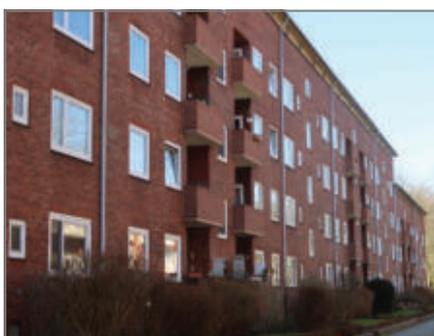
**Zustand** | Die Gebäudezeilen sind im Wesentlichen in ihrer Originalsubstanz erhalten. Lediglich die südliche Gebäudekante des Gebäuderiegels angrenzend zum Sportplatz Königshütter Straße wurde mit Kunststoff-Riemchen/ WDVS gedämmt. Die Backsteinfassade weist an einigen Bereichen hohen Instandsetzungsbedarf (z.B. durch Risse in der Fassade) auf, auch die Fenster sind instandsetzungsbedürftig. Auffällig sind die unterschiedlichen Balkontypen aus verschiedenen Materialien – sie sind bis auf die gemauerten Balkone sanierungsbedürftig.

**Empfehlung** | Die Originalklinkerfassade und damit der einheitliche Gesamteindruck der Gebäudezeilen sind auch zukünftig zu erhalten. Im Rahmen einer möglichen Sanierung der Fassade ist darauf zu achten, dass der Original-Backstein erhalten bleibt – anzustreben ist eine Fugensanierung und der Austausch einzelner beschädigter Steine. Erhaltenswert ist auch die für Schumachers Planung typische Abstufung der Gebäude zum Grünzug. Insgesamt ist ein einheitliches Erscheinungsbild der vorgeständerten Balkone zu forcieren – hierfür sind zurückhaltende, farblich unauffällige Materialien zu wählen, die eine Langlebigkeit aufweisen und ein hochwertiges Erscheinungsbild haben. Vorbildhaft sind die geklinkerten Balkone im Tarnowitzer Weg. Die Holztüren sind bei einer Modernisierung zu erhalten; die weiteren Türen sind im Rahmen von möglichen Sanierungsarbeiten anzupassen.

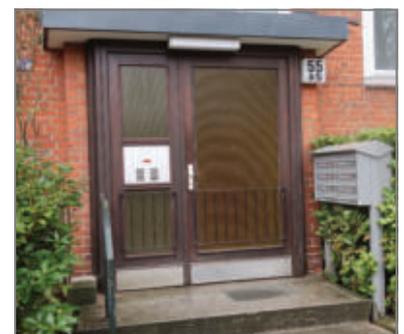
Eingangsbereich/ Tür

**Zustand** | Die Gebäuderiegel sind in ihrer Originalsubstanz aus den 1950er Jahren erhalten. Die Fassade weist augenscheinlich keinen erhöhten Instandsetzungsbedarf auf. Die verputzten Balkone weisen witterungsbedingt Verfärbungen auf. Die Haustüren aus Holz inkl. Vordächer und Stufengeländer zeigen Spuren erhöhter Abnutzung auf. Die Außenanlagen weisen ein gepflegtes Erscheinungsbild auf.

**Empfehlung** | Die Originalklinkerfassade und damit der einheitliche Gesamteindruck sind auch zukünftig zu erhalten. Im Rahmen einer möglichen Sanierung der Fassade ist darauf zu achten, dass der Original-Backstein erhalten bleibt. Bei einer Balkoninstandsetzung ist auf eine dezente Farbwahl zu achten, um ein harmonisches Gesamtbild zu gewährleisten. Die Holztüren und Vordächer sollten mittelfristig instandgesetzt werden.

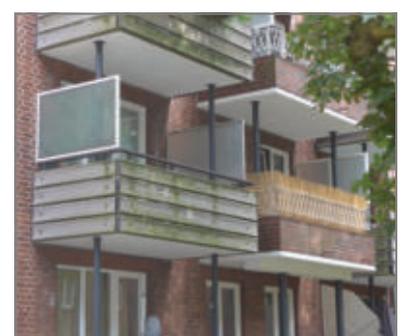
**Zustand** | Die Gebäude sind in ihrer Originalsubstanz erhalten und weisen ein einheitliches Erscheinungsbild auf. An der Fassade gibt es zum Teil leichte Risse; bei Fenstern und Türen gibt es teilweise Instandsetzungsbedarf. Größeren Handlungsbedarf gibt es bei den Balkonen, hier gibt es Feuchteschäden (Putz blättert ab). Alle Balkone wurden in den letzten Jahren auf unterschiedliche Weise durch vorgeständerte Abfangungen erneuert; teilweise steht eine zweite Sanierung an. Im halböffentlichen Freiraum sind insbesondere die Müllstandorte und Vorgärten mit den Einfriedungen bearbeitungsbedürftig.

Vorgeständerte Balkone verschiedener Typen

**Empfehlung** | Die Originalfassade und damit der einheitlichen Gesamteindruck sind auch zukünftig zu erhalten. Bei einer möglichen Sanierung ist die Originalsubstanz zu erhalten. Die Eingangsbereiche mit ihren Details sind zu bewahren. Fenster und Balkone sind im Sinne eines einheitlichen Erscheinungsbildes im Rahmen einer möglichen Sanierung innerhalb des Gebäudeensembles/ der Zeilenbauten einander anzugleichen, um das Fassadenbild zu beruhigen – auf auffällige Farben ist zu verzichten. Die Müllstandorte bedürfen einer Reinigung bzw. Modernisierung; in den Vorgärtenbereichen ist darauf zu achten, dass diese ein geordnetes, funktionales Erscheinungsbild aufweisen. Gleichzeitig ist das rhythmische Erscheinungsbild der Zeilen in ihrer Höhe zu erhalten.

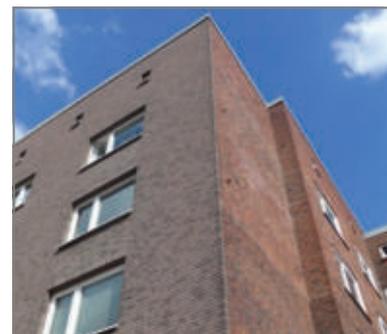
Material/ Zustand

**Zustand** | Die Gebäudesubstanz weist insgesamt Sanierungsbedarf bei den Fugen und einzelnen Backstein auf; insbesondere im östlichen Bereich des Gebäudeblocks gibt es Instandsetzungsbedarf an der Fassade, so ist beispielsweise der Anbau am Kopfende stark sanierungsbedürftig. Die Außenanlagen im Innenhof mit Spielplatz, Wäschespinnen und Aufenthaltsmöglichkeiten sind grundsätzlich in gutem Zustand. Am östlichen Gebäudeende (Kopfbau) finden augenscheinlich Instandsetzungsarbeiten statt.

**Empfehlung** | Die Originalfassaden der historischen Gebäude sind bei Modernisierungs- und Instandsetzungsmaßnahmen in ihrem ursprünglichen Erscheinungsbild zu bewahren. Bei den mit Eternitplatten verkleideten Fassadenbereichen ist zu überprüfen, ob sich dahinter eine erhaltenswerte Backsteinfassade befindet. Das Mezzaningeschoss ist zu erhalten. Ein einheitliches Erscheinungsbild ist anzustreben. Im Rahmen der kontinuierlichen Pflegemaßnahmen ist auf ein gepflegtes Erscheinungsbild der Außenanlagen hinzuwirken.

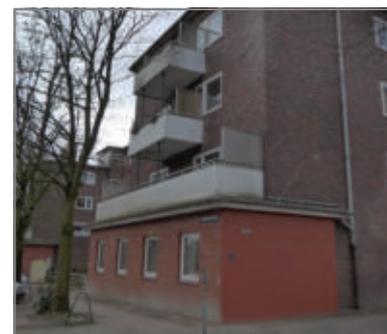
Anbau Kopfende

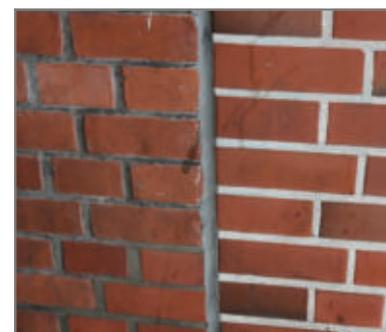
Material/ Zustand

**Zustand** | Bis auf drei Einzelgebäude ist die Zeilenbebauung bereits mit Wärmedämmverbundsystem versehen worden. Sowohl die gewählten Kunststoff-Riemchen, die inzwischen stark ausgebleicht sind, als auch die mit Spaltklinker sanierten Gebäude führen zu einem stark veränderten Erscheinungsbild. Die unterschiedlichen nachträglich vorgeständerten Balkone verstärken dies und tragen zu einem uneinheitlichen Erscheinungsbild bei. Die Ladeneinheiten und Durchgänge mit ihren schlanken Überdachungen sind baulich im Original erhalten.

**Empfehlung** | Die noch im Original erhaltenen Klinkerfassaden sind zu erhalten. Bei den bereits sanierten Objekten sind im Rahmen künftiger Sanierungsmaßnahmen alternative Vorgehensweisen zu erproben, um den optischen Gesamteindruck künftig zu verbessern und aneinander anzugleichen. Details wie die vorhandene Bauzier sind dabei zu berücksichtigen. Insgesamt ist ein einheitliches Erscheinungsbild auch im Hinblick auf die neu vorgeständerten Balkone mit bestmöglicher Bewahrung der Original-Substanz anzustreben. Gleichzeitig ist das rhythmische Erscheinungsbild der Zeilen in ihrer Höhe und mit den dazwischenliegenden Ladeneinheiten zu erhalten. Bei den Ladeneinheiten ist sukzessive auf eine einheitliche zurückhaltende Gestaltung der Werbeanlagen mit Einzelbuchstaben in anthrazit hinzuwirken.

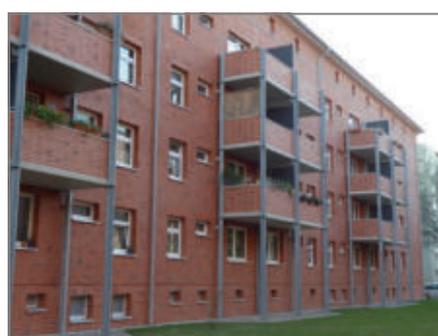
Spaltklinker/ angebaute Balkone

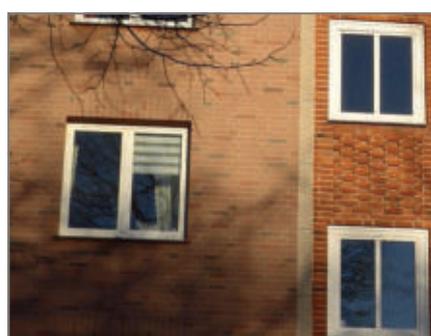
Bauzier neben Kunststoff-Riemchen

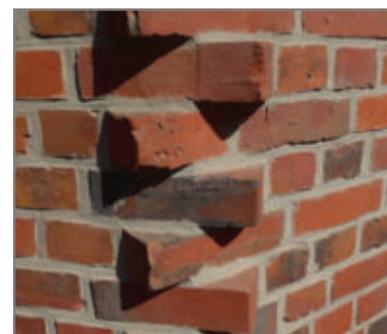
Material/ Zustand

**Zustand** | Das Denkmalensemble ist in seiner Originalsubstanz (Wiederaufbau nach Teilerstörung) erhalten. Nach einer intensiven Fugensanierung, der Sanierung der Türen und Fenster sowie der Vorgärtenbereiche gibt es derzeit keinerlei weiteren Modernisierungs- und Instandsetzungsbedarf. Die Sanierung der Außenhülle ist beispielhaft für den sensiblen Umgang mit vergleichbaren Backsteinfassaden von baukultureller Bedeutung. Bei der erfolgten Vorgartensanierung wurde die Originalsubstanz möglichst erhalten, die Gestaltung orientiert sich am historischen Vorbild und ist entsprechend zurückhaltend. Die Umgestaltung der Freiräume im Innenhof befindet sich derzeit in Vorbereitung. Die Ladeneinheiten weisen hinsichtlich ihrer Werbeanlagen eine zurückhaltende, denkmalgerechte Gestaltung auf und sind einheitlich.

**Empfehlung** | Die straßenseitigen Originalfassaden des denkmalgeschützten Ensembles sind auch zukünftig zu erhalten – die Fugensanierung ist von hoher Qualität. Auch die einheitliche Gestaltung der Werbeanlagen ist Vorbild für weitere Ladeneinheiten im Fördergebiet. Bei der Innenhofgestaltung ist zukünftig auf eine denkmalgerechte, zurückhaltende Gestaltung zu achten. Im Falle einer Sanierung der Fassaden und Balkone im Innenhof ist eine zurückhaltende, denkmalgerechte Gestaltung anzustreben.

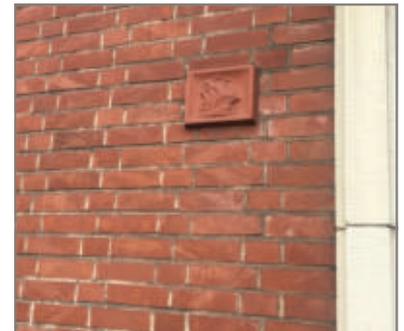
Material/ Zustand

**Zustand** | Das Gebäude befindet sich in einem dem Baulter angemessenen Zustand, laufende Instandsetzungsmaßnahmen, insbesondere an der Gebäudeausstattung und Haustechnik, haben in der Vergangenheit bereits stattgefunden. Die verputzten Fassadenflächen sind straßenseitig witterungsbedingt verfärbt, die Fugen der verklankerten Bereiche sind teils brüchig. Die Innenhofgestaltung mit Garagen und weiteren Stellplätzen sowie Müllboxen ist derzeit ausschließlich funktional.

**Empfehlung** | Im Rahmen einer anstehenden Sanierung ist die straßenseitigen Originalfassade mit ihrem Mix aus Klinkerelementen und verputzten Bereichen zu erhalten und entsprechend behutsam zu sanieren - die Fassade hat einen hohen baukulturellen Wert. Innenhofseitig ist eine Dämmung der bereits verputzten Fassade hinnehmbar. Die Gestaltung des Innenhofs kann ggf. unter Einbeziehung der Bewohner optimiert werden. Bei den Vorgärten bietet sich perspektivisch eine Sanierung der Klinkermauern an, die Aufweitung im Bereich des Gebäudeecke (Standort des Stadtteilbüros) ist wiederherzustellen.

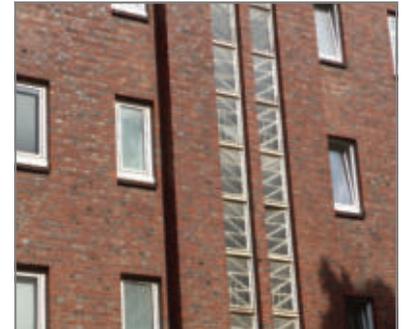
Material/ Zustand

**Zustand** | Aufgrund der verschiedenen Eigentümer und der Bebauung verschiedener Baujahre ist der Zustand der Gebäude insgesamt unterschiedlich. Die Bebauung weist dennoch straßenseitig ein sehr homogenes Erscheinungsbild auf. Die Fenster sind überwiegend in gutem Zustand, in der Dithmarscher Straße (östliche Seite) findet augenscheinlich ein sukzessiver Austausch der Fenster statt. Die Balkone, die Müllstandorte in den Vorgärten sowie die Fahrradabstellmöglichkeiten sind aufgrund der differierenden Eigentümerschaft unterschiedlich gestaltet. Die aufgeweiteten Ecken im Bereich der Probsteier Straße sind teilweise überformt.

**Empfehlung** | Das einheitliche Erscheinungsbild ist zukünftig zu bewahren und im Rahmen von anstehenden Sanierungsmaßnahmen zu verbessern. Der Erhalt der Backsteinsichtigkeit (Originalstein) zur Straßenseite hat dabei oberste Priorität. Beim Austausch von Fenstern und Türen ist eine Abstimmung der Eigentümer untereinander wünschenswert, um ein einheitliches Bild zu erreichen. Bei der Gestaltung der Balkone (insbesondere Dithmarscher Straße) sind künftig zurückhaltende Farben zu wählen. Auch bei der Gestaltung der Vorgärten ist der Austausch der Eigentümer untereinander empfehlenswert, um eine qualitätvolle Gesamtgestaltung aus einem Guss zu erreichen. Es ist darauf zu achten, dass die aufgeweiteten Ecken an der Probsteier Straße von Hecken, Vorgärten, Müllboxen etc. frei bleiben und die dortigen Ladeneinheiten als solche erhalten werden.

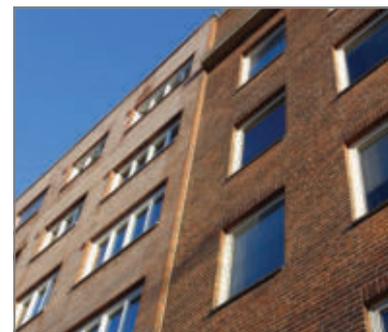
Material/ Zustand

**Zustand** | Insgesamt ist der Gebäudeblock augenscheinlich in gutem Zustand. Der Anteil an Originalsubstanz bzw. wiederaufgebauter und nachempfundener Bausubstanz ist hoch, in diesem Bereich sind straßenseitig leichte Schäden an der Fassade vorhanden. Die Vorgärten sind gepflegt und weisen mit Klinkermauern, teils Hamburger Gitter, niedrigen Hecken und Strauchpflanzungen die typischen, erhaltenswerten Charakteristika des Dulsberg auf. Die Innenhofgestaltung ist zweckmäßig und bietet mit asphaltierten Stellplätzen, großformatigen Müllstandorten überwiegend keine hohe Aufenthaltsqualität.

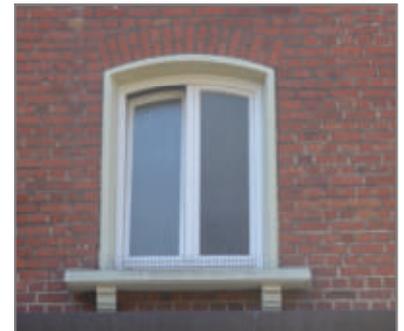
Material/ Zustand sowie Fenster

**Zustand** | Die Häuserzeilen sind äußerlich in akzeptablem Zustand. Das Gebäude der Fluwog, das aufgrund des weichen Untergrundes stark abgängig war, ist 2014 durch einen Neubau ersetzt worden. Die Türen und Fenster an den Bestandsbauten sind überwiegend in gutem Zustand; die Balkone, die derzeit aus unterschiedlichen Materialien bestehen, und das Mauerwerk sind teilweise sanierungsbedürftig.

**Empfehlung** | Im Rahmen künftig anstehender Sanierungsarbeiten ist der einheitliche Gesamteindruck der Häuserzeilen zu bewahren. Die Originalfassade ist jeweils zu erhalten. Um die einheitliche Gestaltung von Fenstern und Türen zu verbessern, ist der Austausch der Gebäudeeigentümer untereinander wünschenswert. Dies betrifft außerdem die Gestaltung der Außenanlagen, insbesondere der Vorgärten, sowie der Balkone.

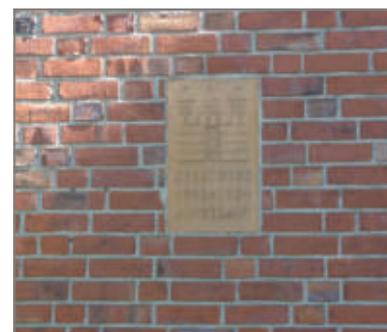
Material/ Zustand

**Zustand** | Die Gebäude sind aufgrund der heterogenen Eigentümerstruktur in unterschiedlichem Zustand. Zum Teil besteht hoher Sanierungsbedarf an der Fassade (Fenster, Balkone, Fugen). Die Balkone weisen ein sehr unterschiedliches Gestaltungsbild auf. Bei zwei Gebäuden erfolgte bereits eine Wärmedämmung mit Spaltklinker – durch große Dämmstärken wird das Erscheinungsbild der Fassade verfremdet. Außerdem sind die Übergänge zwischen gedämmten und ungedämmten Bereichen unglücklich gestaltet. Die Vorgartenstrukturen sind unterschiedlich, aber im Wesentlichen gut erhalten.

**Empfehlung** | Bei künftigen Sanierungsmaßnahmen ist eine Vereinheitlichung des sichtbaren äußeren Erscheinungsbildes anzustreben, dies betrifft insbesondere die Gestaltung der Balkone. Die Original-Backsteinfassaden sind zu erhalten, um ein einheitliches Erscheinungsbild gemäß der ursprünglichen Gestaltung zu sichern. Eine Außendämmung mit WDVS ist zu vermeiden und sollte allenfalls nur eine sehr geringe Dämmstärke aufweisen. Die zum Teil schmuckvoll gestalteten Eingangsbereiche sind zu bewahren. Bei der Vorgartengestaltung sind die Grundelemente, wie Rasenflächen und Backsteinmauern, zu erhalten – funktionale, notwendige Elemente sind zurückhaltend zu integrieren.

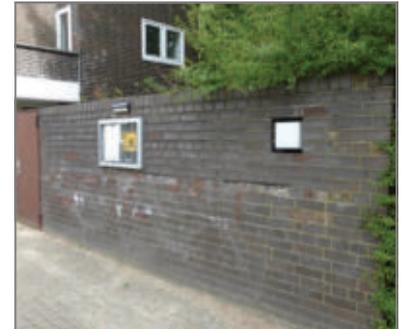
Material/ Zustand

**Zustand** | Das Gebäude ist in seiner Originalsubstanz erhalten. Die Fassade weist an einigen Bereichen hohen Instandsetzungsbedarf (z.B. abgeplatzte Einzelsteine) auf. Die Kunststoff-Riemchen sind mittlerweile witterungsbedingt unterschiedlich stark ausgebleicht und verfärbt. Die verputzten Betonstürze weisen ebenfalls witterungsbedingt Verfärbungen auf. Die Außenanlagen zeigen ein ungepflegtes, ungeordnetes Erscheinungsbild. Insbesondere die Freiflächen angrenzend zum Eulenkamp sind von unkontrollierten Wildwuchs betroffen. Der Eingangsbereich wird seiner Funktion als Entrée nicht gerecht.

**Empfehlung** | Die Originalklinkerfassade und damit der einheitliche Gesamteindruck sind auch zukünftig zu erhalten. Im Rahmen einer möglichen Sanierung der Fassade ist darauf zu achten, dass der Original-Klinkerstein sowie die sichtbaren Betonelemente erhalten bleiben. Die verputzten Betonstürze bedürfen mittelfristig einem neuen Anstrich. Die Verglasung des Hochschiffes ist zu erhalten. Die östlich an der Kirche befindlichen Außenanlagen sind neu zu gestalten.

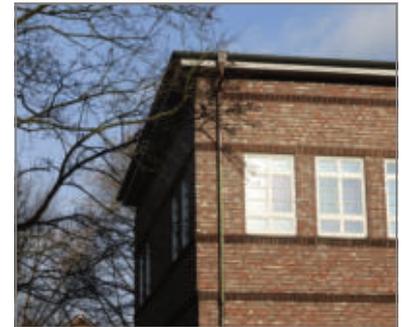
Fassade/ Bauzier

**Zustand** | Das Gebäude ist in seiner Originalsubstanz erhalten. Die Fassade des Schulgebäudes ist augenscheinlich in einem guten Zustand. Die niedrigen Backsteinmauern weisen witterungsbedingt Verfärbungen durch Vermoosung auf. Der Holzzaun zeigt vereinzelt Lackschäden und Rissbildungen. Die Fenster sind in einem guten Zustand. Der Eingangsbereich an der Straße Alter Teichweg hat eine unauffällige, reduzierte Wirkung. Die Außenanlagen am Bereich der Stadtteilschule präsentieren ein gepflegtes Erscheinungsbild. Der Vorgartenbereich am Lesehaus hingegen ist durch eine ungeordnete Bepflanzung und unkontrollierten Wildwuchs gekennzeichnet.

**Empfehlung** | Die Originalklinkerfassade und damit der einheitliche Gesamteindruck sind auch zukünftig zu erhalten. Im Rahmen einer möglichen Sanierung der Fassade ist darauf zu achten, dass der Original-Backstein erhalten bleibt. Die niedrigen Mauern und weißen Holzäune sind mittelfristig denkmalgerecht zu sanieren. Dabei ist die Bewahrung der ursprünglichen Gestaltung anzustreben. Der jetzige Eingangsbereich der Schule wird seiner Funktion als Entrée/ Haupt-Eingang nicht gerecht. Die in der Historie vorhandenen Eingänge auf der östlichen Seite des Haupttraktes sollten wieder reaktiviert werden.

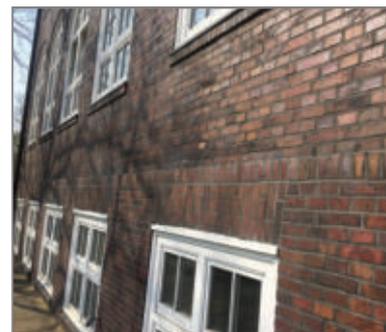
**Zustand** | Das Gebäude ist bis auf das Dach in seiner Originalsubstanz erhalten. Die Fassade des Schulgebäudes ist augenscheinlich in einem sehr guten Zustand. Die niedrigen Backsteinmauern weisen witterungsbedingt sehr vereinzelt Verfärbungen durch Vermoosung auf. Der Holzzaun zeigt vereinzelt Lackschäden und Rissbildungen. Die Fenster und Eingangstüren sind in einem guten Zustand. Die Außenanlagen sind gepflegt (gemähte Rasenflächen, rückgeschnittene Strauchpflanzen und Bäume) und zeigen ein geordnetes Erscheinungsbild.

**Empfehlung** | Die Originalklinkerfassade und damit der einheitliche Gesamteindruck sind auch zukünftig zu erhalten. Im Rahmen einer möglichen Sanierung der Fassade ist darauf zu achten, dass der Original-Backstein und die Bauzier (Formsteine) erhalten bleiben. Die weißen Türen, Fenster und Zäune aus Holz sind ein gestaltungsprägendes Merkmal des Einzeldenkmals. Bei Austausch defekter Fenster oder Türen ist das Original-Material zu verwenden. Das vorhandene Mobiliar (Mülleimer und Bänke) ist mittelfristig auszutauschen. Hierbei ist auf eine einheitliche Möblierung und eine dezente Farbwahl zu achten.
